# CONTROL DE FAUNA AEROPUERTO INTERNACIONAL ELDORADO DE BOGOTA

Ma. Isleny Posada A.  
Directora de Seguridad Operacional OPAIN S.A

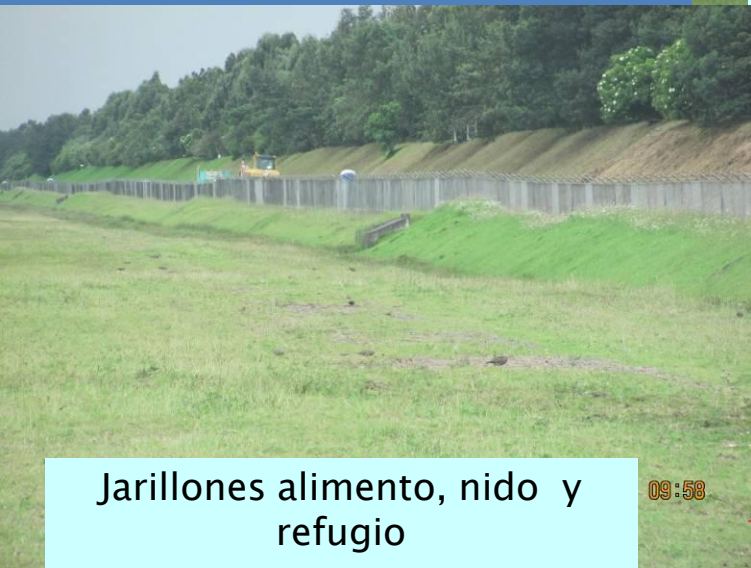
Nidación en tierra

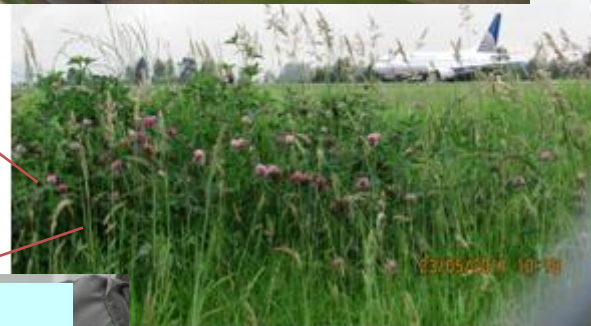
Pastos en zonas de seguridad
